SERIGRAFIA SU LINEA DI SALDATURA

D'ora in poi non vengono più applicate serigrafie adesive sulla linea di saldatura delle testate né lateralmente sulle casse cassette mobili furgonate con cassa grecata.

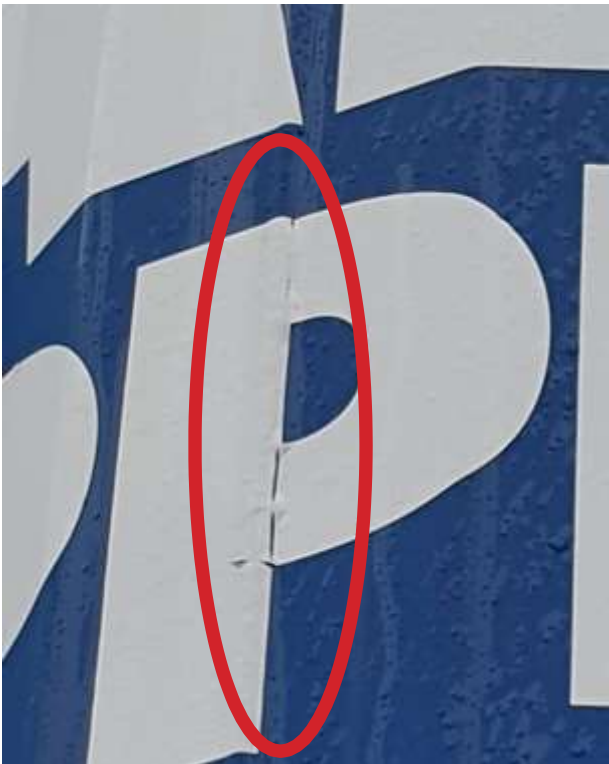
La ragione è data dalla ricorrenza di reclami (malgrado l'esclusione di qualsiasi reclamo contenuta nelle bozze delle scritte) dovuti alle scritte che si staccano in corrispondenza della linea di saldatura della testata (v. immagine 1).

Immagine 1: adesivo che si stacca sulla linea di saldatura ad una testata

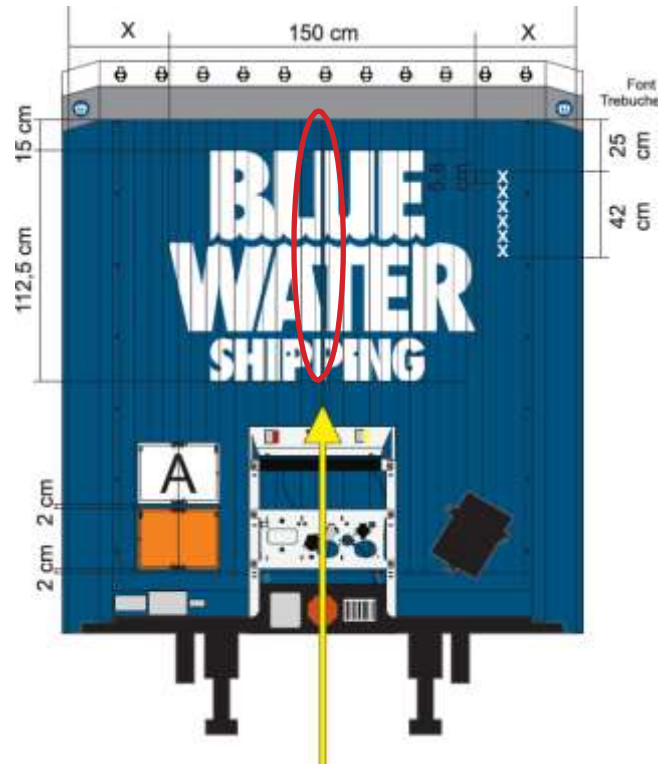
Immagine 2: rappresentazione futura nella bozza delle scritte: **in corrispondenza della linea di saldatura la scritta risulta "mancante"!**

Pertanto, d'ora in poi, gli adesivi verranno tagliati in corrispondenza della linea di saldatura, come rappresentato a titolo esemplificativo nel disegno dell'immagine 2.
