## MODIFICA VERNICIATURA PIANTONI CENTRALI

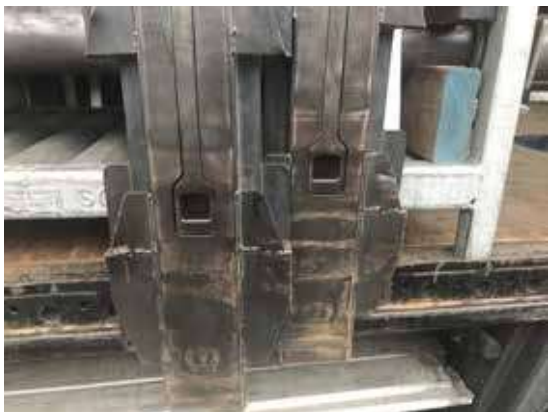
A causa dello sfregamento del telo laterale contro i piantoni centrali, in determinati condizioni di utilizzo dei veicoli, riceviamo talvolta dal mercato la seguente immagine: il telo laterale sfrega contro i piantoni centrali e fa la sua comparsa una ruggine di superficie (v. Fig.1).

Fig. 1: Esempio di ruggine in superficie ai piantoni

Si tratta di un difetto puramente visivo che non ha effetti degni di nota sulla stabilità o su altre caratteristiche rilevanti.

### Verniciatura a polvere di colore nero RAL 9005 in aggiunta al fondo in cataforesi

Per tutti i piantoni centrali laddove il telo laterale tende per motivi costruttivi a sfregare maggiormente (cfr .Tab. 1)

Il cambio è stato programmato in automatico per i veicoli Liner 5 con una scadenza produttiva da ca. metà gennaio 2023 in poi. Anche se la descrizione non viene aggiornata, verranno montati i piantoni centrali corretti.

L'adeguamento per il Liner 4, invece, confluirà in tutti gli ordini che verranno inseriti o trasmessi a partire dalla settimana 50/2022 e che verranno costruiti da ca. la metà di gennaio 2023.
